MICHAEL BURZ

Sanfte Instandsetzung von Rabitzdecken

Instandsetzungsbeispiel Biessenhofen

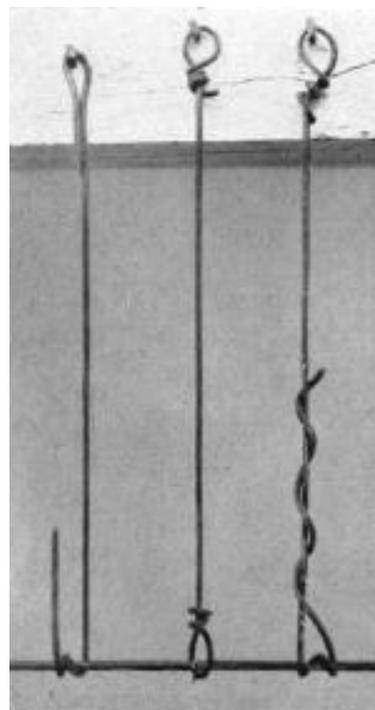
Abb. 3
Richtig geschlos-
sene Abhänger
aus: *Putz, Stuck,
Rabitz*

Die Ausführung der oberen Befestigung ist möglichst einheitlich und gleichmäßig gebogen auszuführen. Der obere Haken ist mit einer Zange zur Öse auszubilden und das kurze Ende zweimal um den Abhänger zu wickeln. Speziell für höhere Lasten sind die vollständig geschlossenen Ösen zuverlässiger und sicherer⁶.

Das untere Ende der Abhänger muss zweimal enganliegend um die untere Tragstange herumgewickelt werden. Die Abhänger an der einen oder beiden Seiten geöffnet zu lassen, galt als Fehler und Mangel.

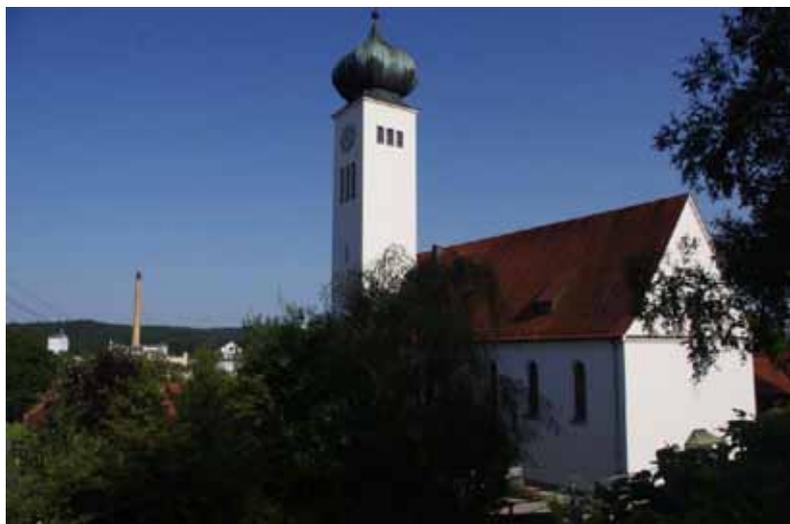
Abb. 4
Kirche Biessenhofen

Aufgrund geplanter Instandhaltungsarbeiten und Rissbildungen an der Deckenunterseite erhielt ich den Auftrag, die statische Konstruktion der Katholischen Pfarrkirche St. Georg in Biessenhofen zu untersuchen. Bereits bei der Erstbegehung entdeckte ich die abgehängte Drahtdeckenkonstruktion über Langhaus und Chor.

Vom gotischen Baukörper aus dem 15. Jahrhundert ist lediglich der historische Chor erhalten. Das Langhaus und der Turm wurden bis zu den Fundamenten abgebrochen und wichen einem kompletten Neubau und der Erhaltung und Umnutzung des alten Chores, der heute als Sakristei dient. Die Decke über dem Langhaus zeigt sich in den mittleren Bereichen waagrecht, ist zu den Außenwänden hin gewölbeartig ausgebildet und zurückhaltend in der Formensprache. Die seitlichen Wölbungen sind durch Stichkappen an den hohen Kirchenfenstern unterbrochen.

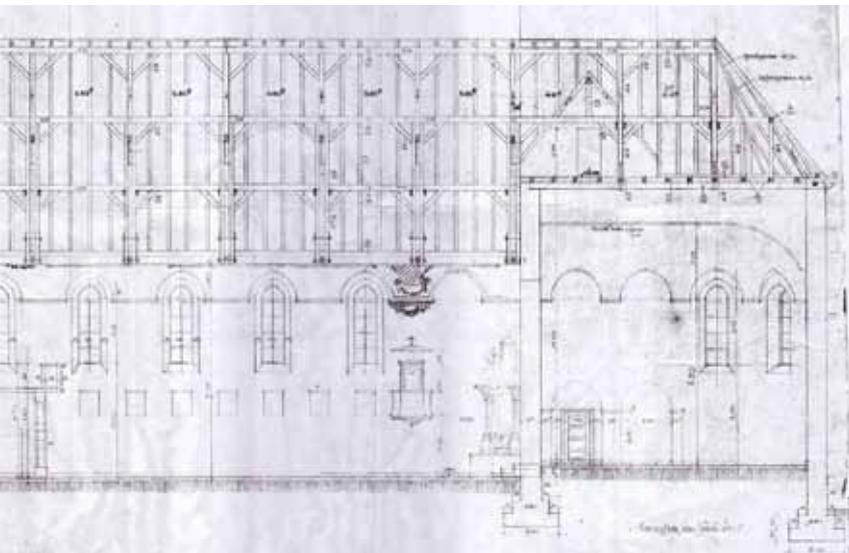
Abb. 5
Gebäudeschnitt
aus Archiv Bistum
Augsburg, Pro-
jektmanagement

Anhand der aufgefundenen Archivunterlagen und der Abbundzeichnungen im Dachstuhl konnte die Planung und Ausführung auf das Jahr 1928 (zwei Jahre vor dem oben genannten Erlass) datiert werden.

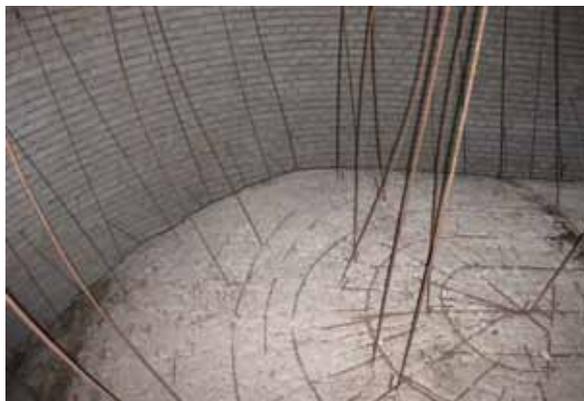
Abb. 6 Abhänger

Die Befestigung der Abhänger an den Deckenbalken erfolgte mit normalen Holznägeln, die am Ende umgeschlagen wurden. Die Anzahl der Holznägel schwankte zwischen 2 und 3 Stück je Anschlagpunkt. Der Vergleich mit den geforderten Haken aus der zeitlich später eingeführten Norm konnte nicht erbracht werden.

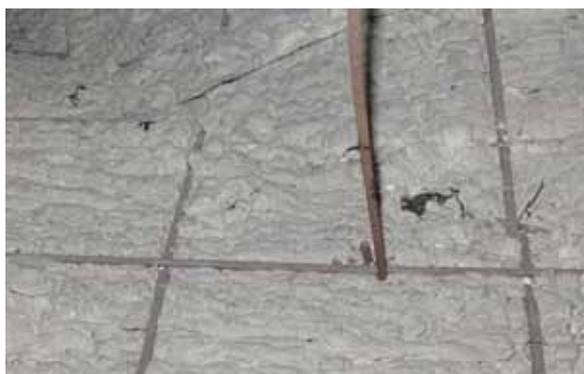
Abb. 8 Befestigung mit Schlaufe

Die untere Befestigung war zwar mit einer stabilen U-förmigen Schlaufe ausgebildet, endete jedoch frei. Die in den Vorschriften geforderte mechanische Sicherung – „die Enden sind zweimal um die Tragstäbe herumzudrehen“ – konnte ich nicht entdecken. Gleichermassen erfolglos war der Vergleich mit der geforderten Anzahl von drei Abhängern je Quadratmeter. Die Anzahl schwankte stark und konnte auch nicht im Mittelwert über große Flächenabschnitte den Vorgaben aus der DIN 4121 noch den Werten von Lade und Winkler zugeordnet werden.
